Inventaire faunique et floristique du bassin versant du lac Mondor

- Faits saillants -

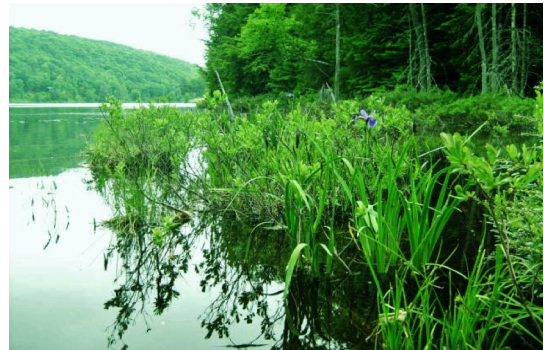
Figure 2.1. Milieu humide entourant le lac Mondor
(© France Morneau)

Un **milieu humide** est l'expression générale qui peut autant inclure un marais, une prairie humide, un marécage ou une tourbière². Ce type de milieu est défini comme étant de la plus haute importance pour assurer le maintien de la vie sur terre. En effet, ils procurent à eux seuls de nombreux biens et services écologiques, tels que la filtration et la purification de l'eau, le maintien des niveaux d'eau et la survie de nombreuses espèces floristiques ou fauniques, qui sont d'une valeur économique et morale très élevée³. Les recherches effectuées sur le bassin versant du lac Mondor et ses alentours révèlent que seulement des marécages et des prairies humides (un type de marais) s'y retrouvent (figure 2.1).¹

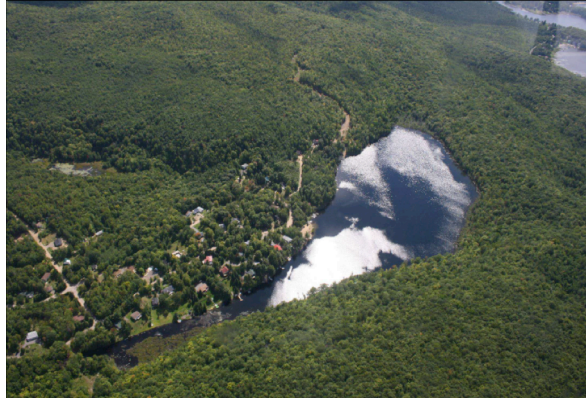
Figure 3.1. Photo aérienne du lac Mondor
(© OBVZB)

Le lac Mondor est principalement situé dans la municipalité de Saint-Jean-de-Matha, à la limite de celle de Saint-Damien (figure 3.1).

Ce lac, d'une superficie de 0,12 km² est d'une profondeur moyenne de 7,6 m avec une profondeur maximale de 14,6 m (tableau 3.1). Ainsi, un volume d'eau de près de 890 419 m³ est présent. L'eau ainsi accumulée provient d'un bassin versant plus large qui l'entoure sur une superficie de 0,82 km². Ce bassin versant est actuellement très peu développé, à l'exception de sa rive sud où se retrouve un total d'environ 80 résidences, dont 12 sont situées directement sur la bordure du lac.

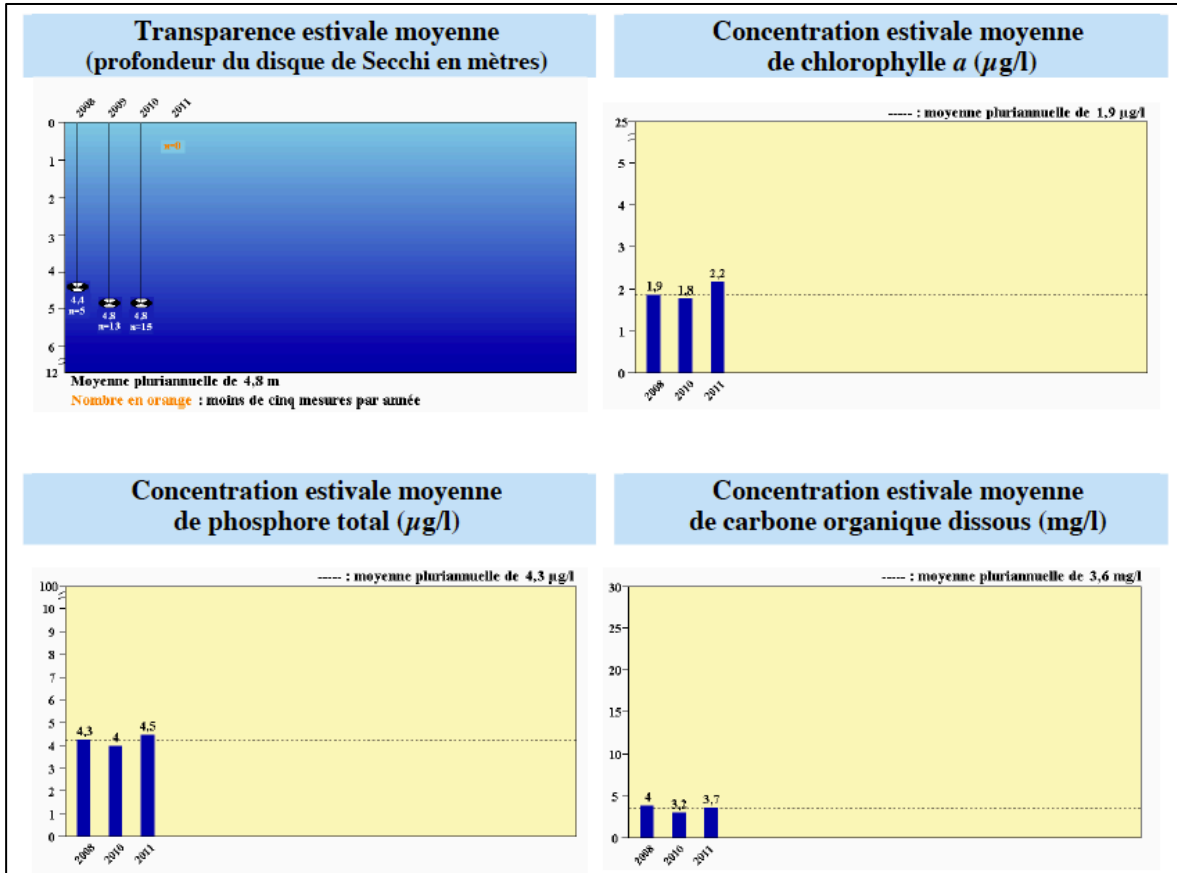
Figure 3.2. Suivi de la qualité de l'eau du lac Mondor 2008-2011⁴

La qualité de l'eau du lac Mondor est suivie depuis 2008 par le réseau de surveillance volontaire des lacs (RSVL)⁴. Quatre données physicochimiques sont ainsi compilées depuis cette période. Il s'agit de la transparence estivale moyenne, de la concentration estivale moyenne de chlorophylle *a*, de phosphore total et de carbone organique dissous (figure 3.2). En 2011, la valeur de chlorophylle *a* dépassait la moyenne pluriannuelle de 0,4 ug/l, le phosphore total dépassait la moyenne

pluriannuelle de 0,2 ug/l et le carbone organique dissous dépassait la moyenne de 0,1 mg/l, tandis que la donnée de transparence est inconnue. Il est ainsi possible de constater une augmentation de toutes les valeurs physicochimiques qui peuvent éventuellement mener à un vieillissement accéléré du lac.
